| Marka i typ pojazdu | RENAULT MIDLUM 180.12 C |
| Nr taborowy | <b>4512</b> |
| Nr rejestracyjny | WY 59459 |

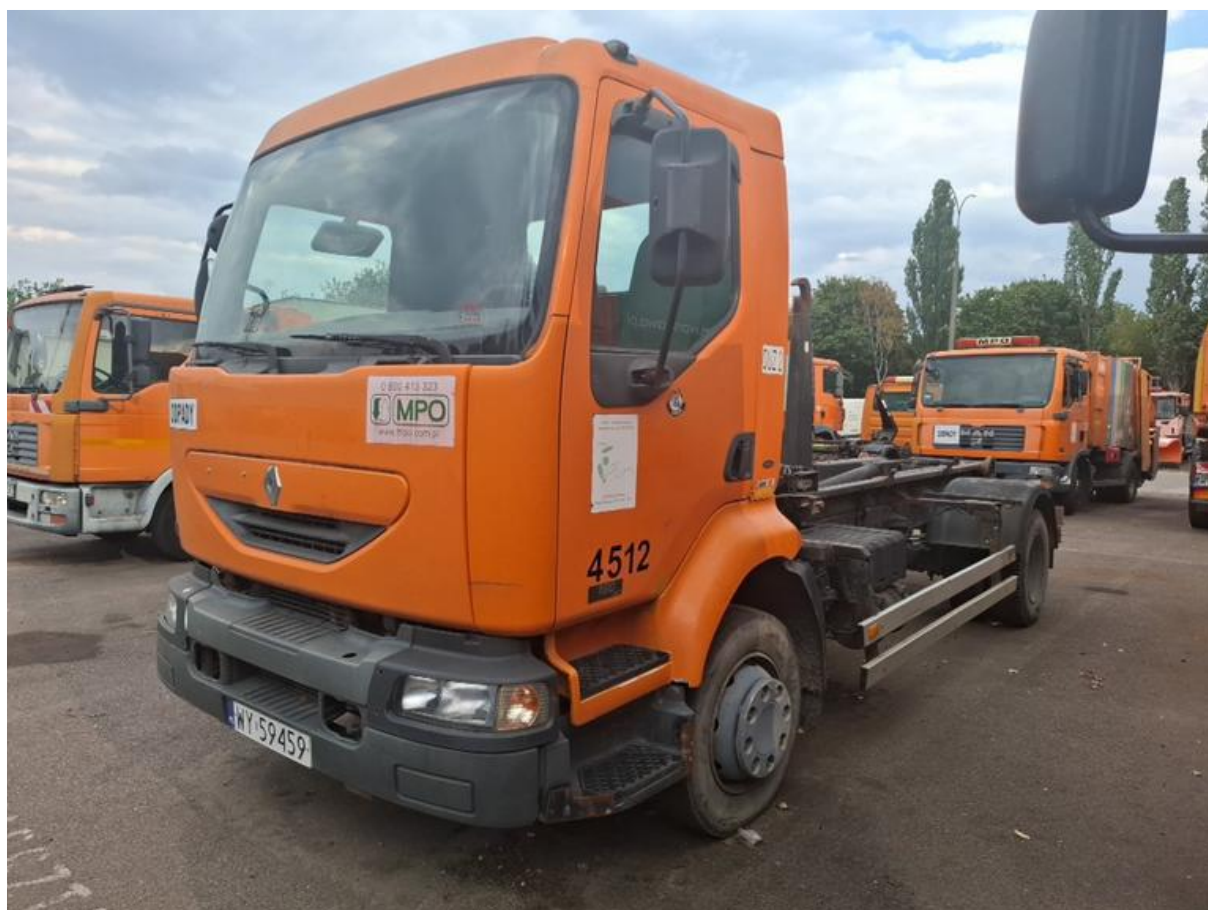
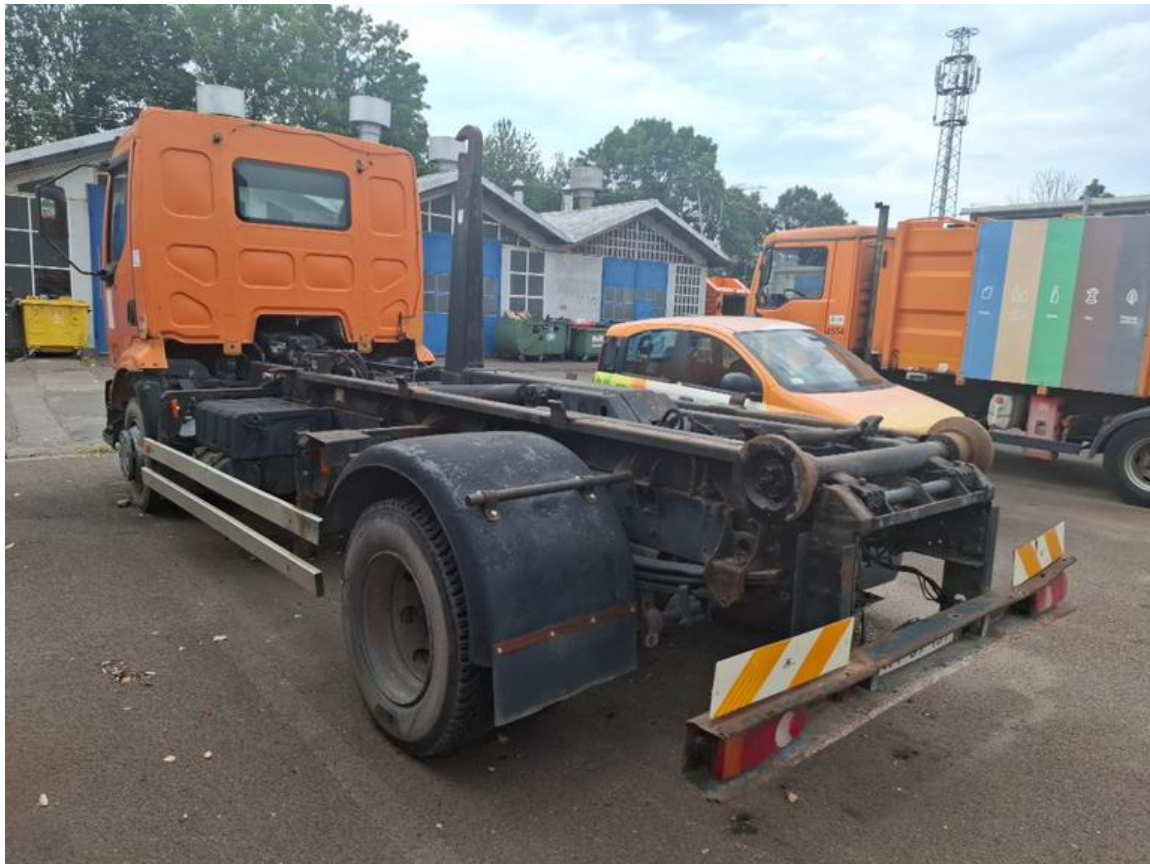
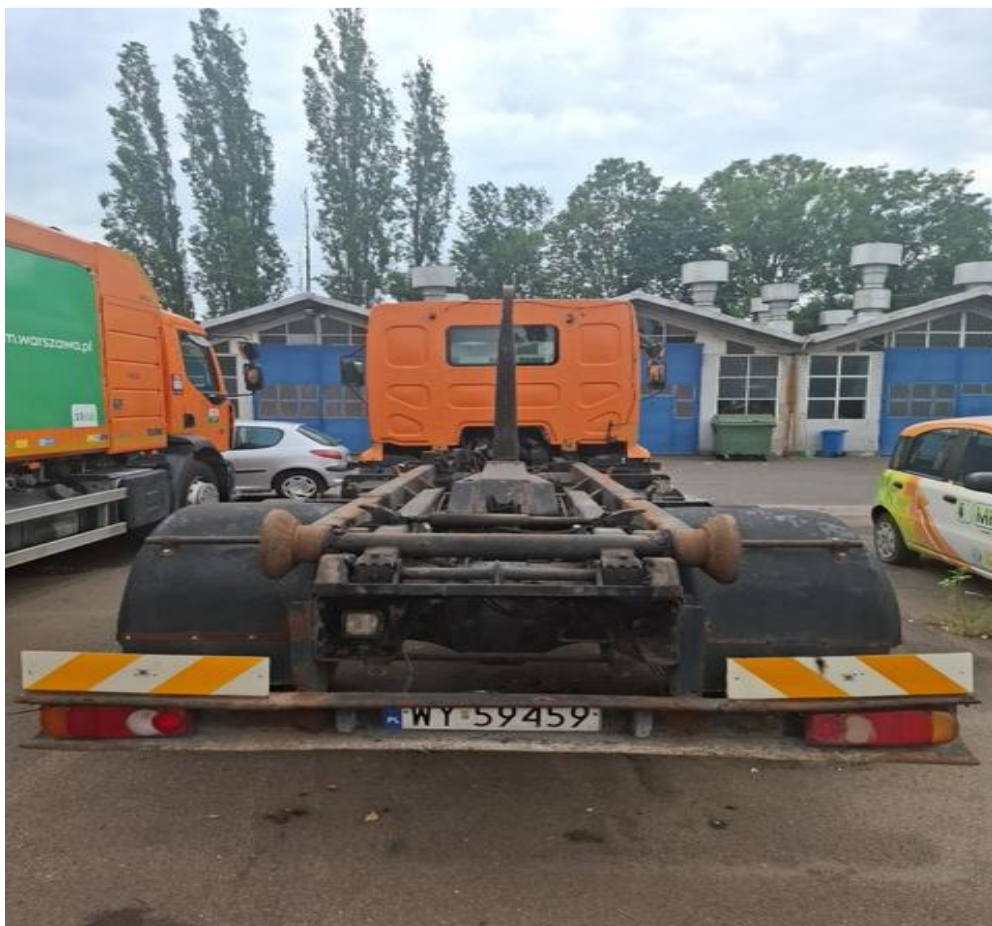
| Opis środka | <ul style="list-style-type: none"> <li>• Silnik – Sprawny, komplety.</li> <li>• Podwozie – Rama – ogniska korozji, skorodowany zderzak tylny, korozja zbiorników powietrza, korozja mocowań błotników tylnych i osłon antyrowerowych, wycieki oleju z tylnego mostu, luz na prawej tulei resora osi napędowej.</li> <li>• Kabina kierowcy – Korozja lewego i prawego progu kabiny, korozja drzwi prawych, korozja wsporników lusterek, stopnie kabiny po naprawach, zaparowany lewy reflektor, nieszczelny układ pneumatyczny fotela, porwana tapicerka foteli, porwana tapicerka ściany tylnej, porwany mieszek dźwigni zmiany biegów.</li> <li>• Nadwozie – Dźwignik hydrauliczny JANCO HS7R – korozja ramy pomocniczej, korozja haka, wycieki oleju hydraulicznego ze zbiornika.</li> </ul> |
